SKOGSMÄSTARPROGRAMMET
Examensarbete 2010:06

Slitage på skogsbilvägar vid virkestransporter

Wear on forest roads at timber transport

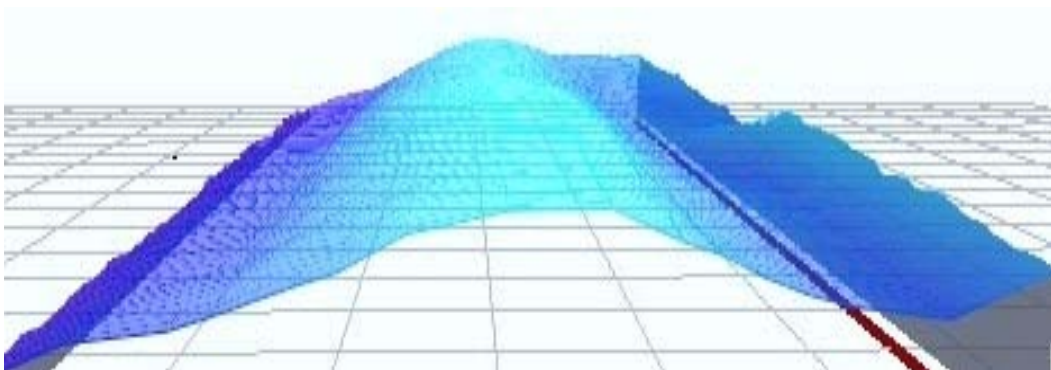
Figur 4.8 3-D bild av vägen efter 2 867 m (figur 4.7), efter virkestransport, fria sträckan.

I figur 4.7 syns att höger sida fått spårbildning med 35 mm registrerad av laser 16 medan vägen har stigit med ca 14 mm på laser 2. Vattenavrinningen är därmed hindrad på höger vägren.

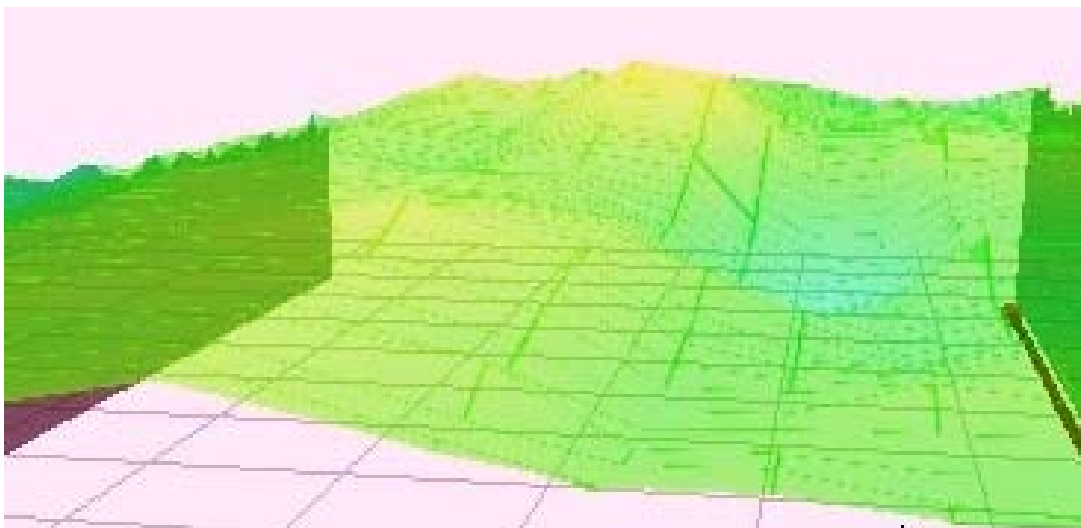
Figur 4.10 3-D bild av vägen efter 608 m (figur 4.9) före virkestransporterna, fria sträckan.

Figur 4.9 visar på dåligt tvärfall före transport (nyhyvrad väg), ojämnheterna försvinner efter att lastbilarna har transporterat ut virket. Vissa tendenser till att vägen stiger på andra sidan finns.

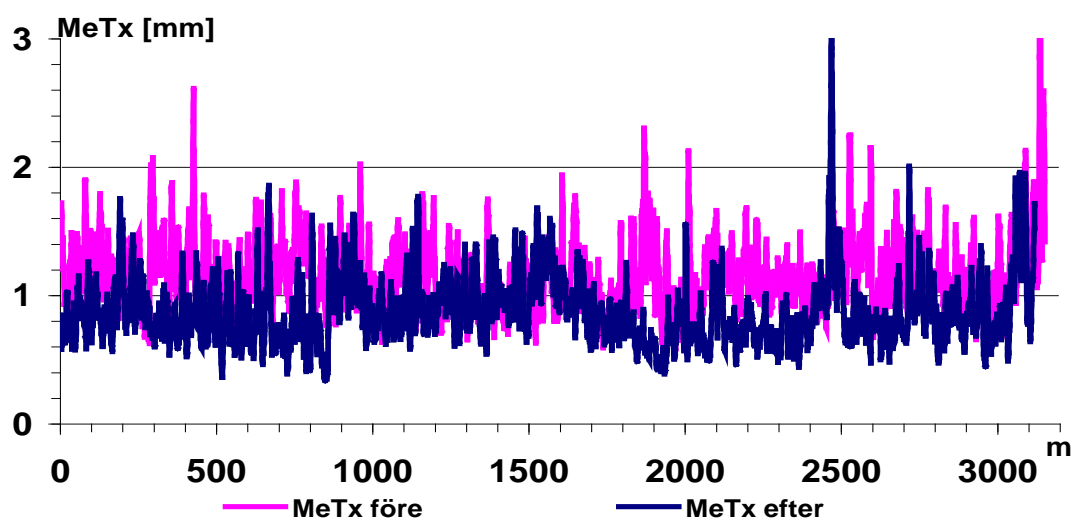
Figur 4.12 Megatextur över hela sträckan.

Megatextur är oönskade vägdefekter där ytskrovligheten är från 5 – 50 cm som gropar, påthål och andra ojämnheter. Megatexturen har mätts i vänster hjulspår. Vid granskning av diagrammen på megatexturen, så kan man se att texturen av vägen efter att transporterna är klara har sjunkit. De spikar som sticker upp i diagrammet, och som tyder på att något är onormalt, har minskat betydligt i antal efter transporterna. Det tyder på att vägbanan har blivit slätare efter virkestransporterna och att åkkomforten på vägen borde ha blivit bättre. På några ställen efter vägsträckan finns dock fortfarande ojämnheter kvar som kan leda till obehag vid trafikering, främst som vibrationer i ratt och smällande i stötdämpare. Medelvärdet av megatexturen över hela sträckan i vänster hjulspår, hamnar före transport på 1,15 mm och efter på 0,88 mm. Detta kan jämföras med en megatextur på asfalt som kan ligga på 0,2 mm medan gatsten kan ligga bortåt 5 – 6 mm.

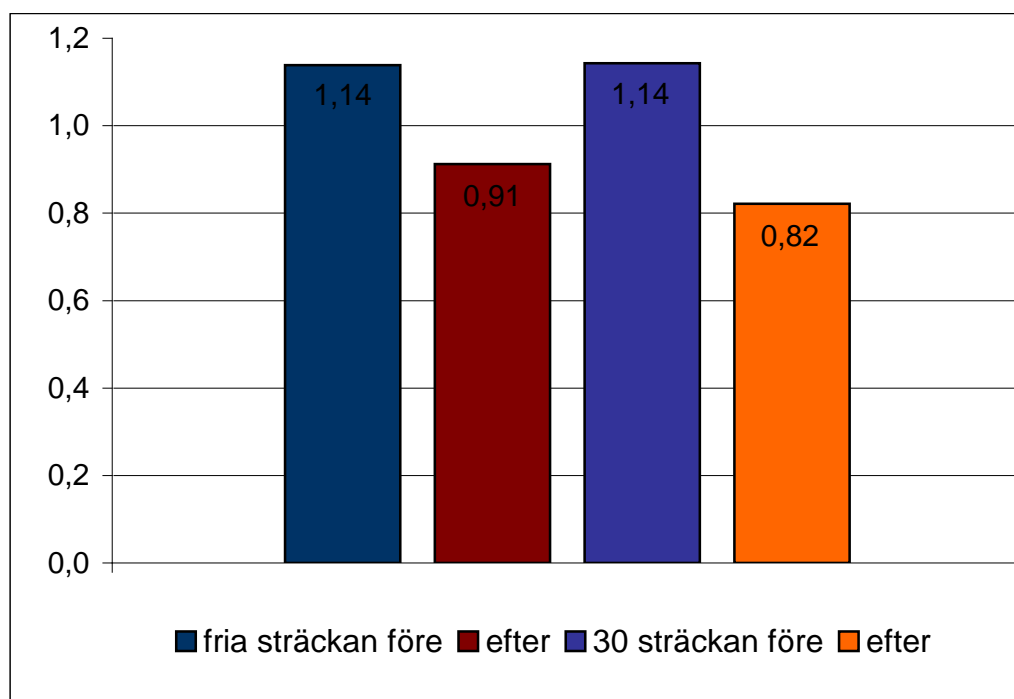
Figur 4.13 Medelvärden av megatexturen på sträckorna före och efter virkestransport i vänster hjulspår.

Tittar man på medelvärdena för megatexturen på sträckorna var för sig, visar det sig att värdena blir lägre på 30-sträckan. Skillnaden är dock väldigt liten.
